京港澳高速公路漯河至驻马店改扩建工程 竣工环境保护验收调查报告

委托单位：京港澳高速公路漯河至驻马店改扩建工程项
目部

调查单位：北京中咨华宇环保技术有限公司

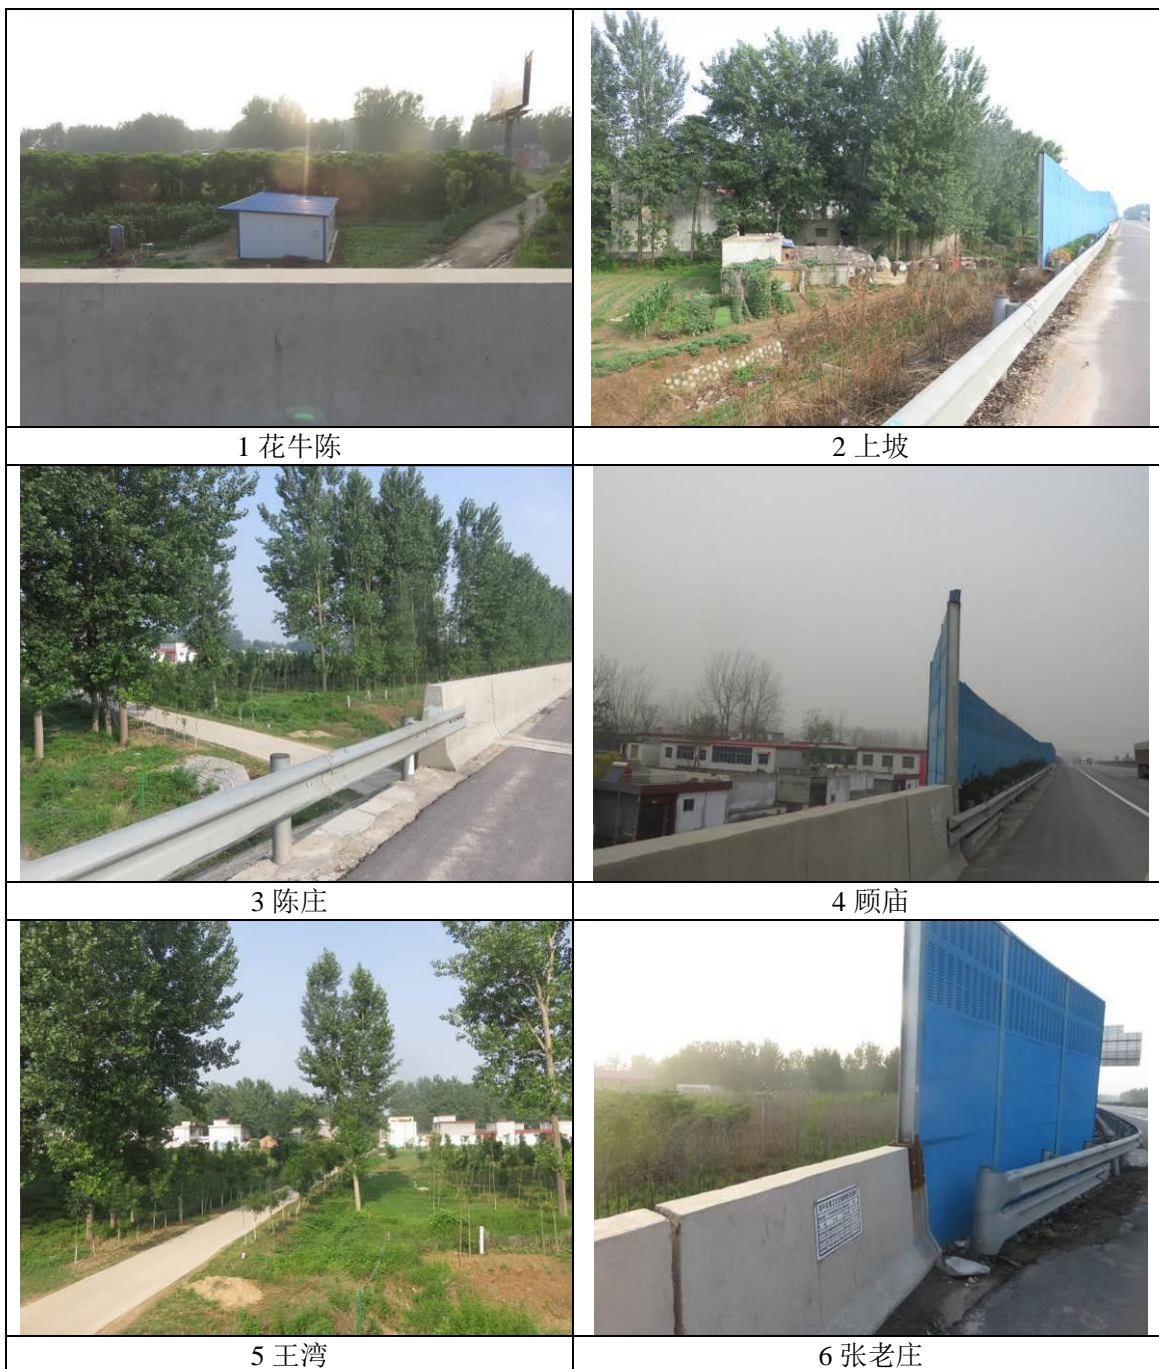
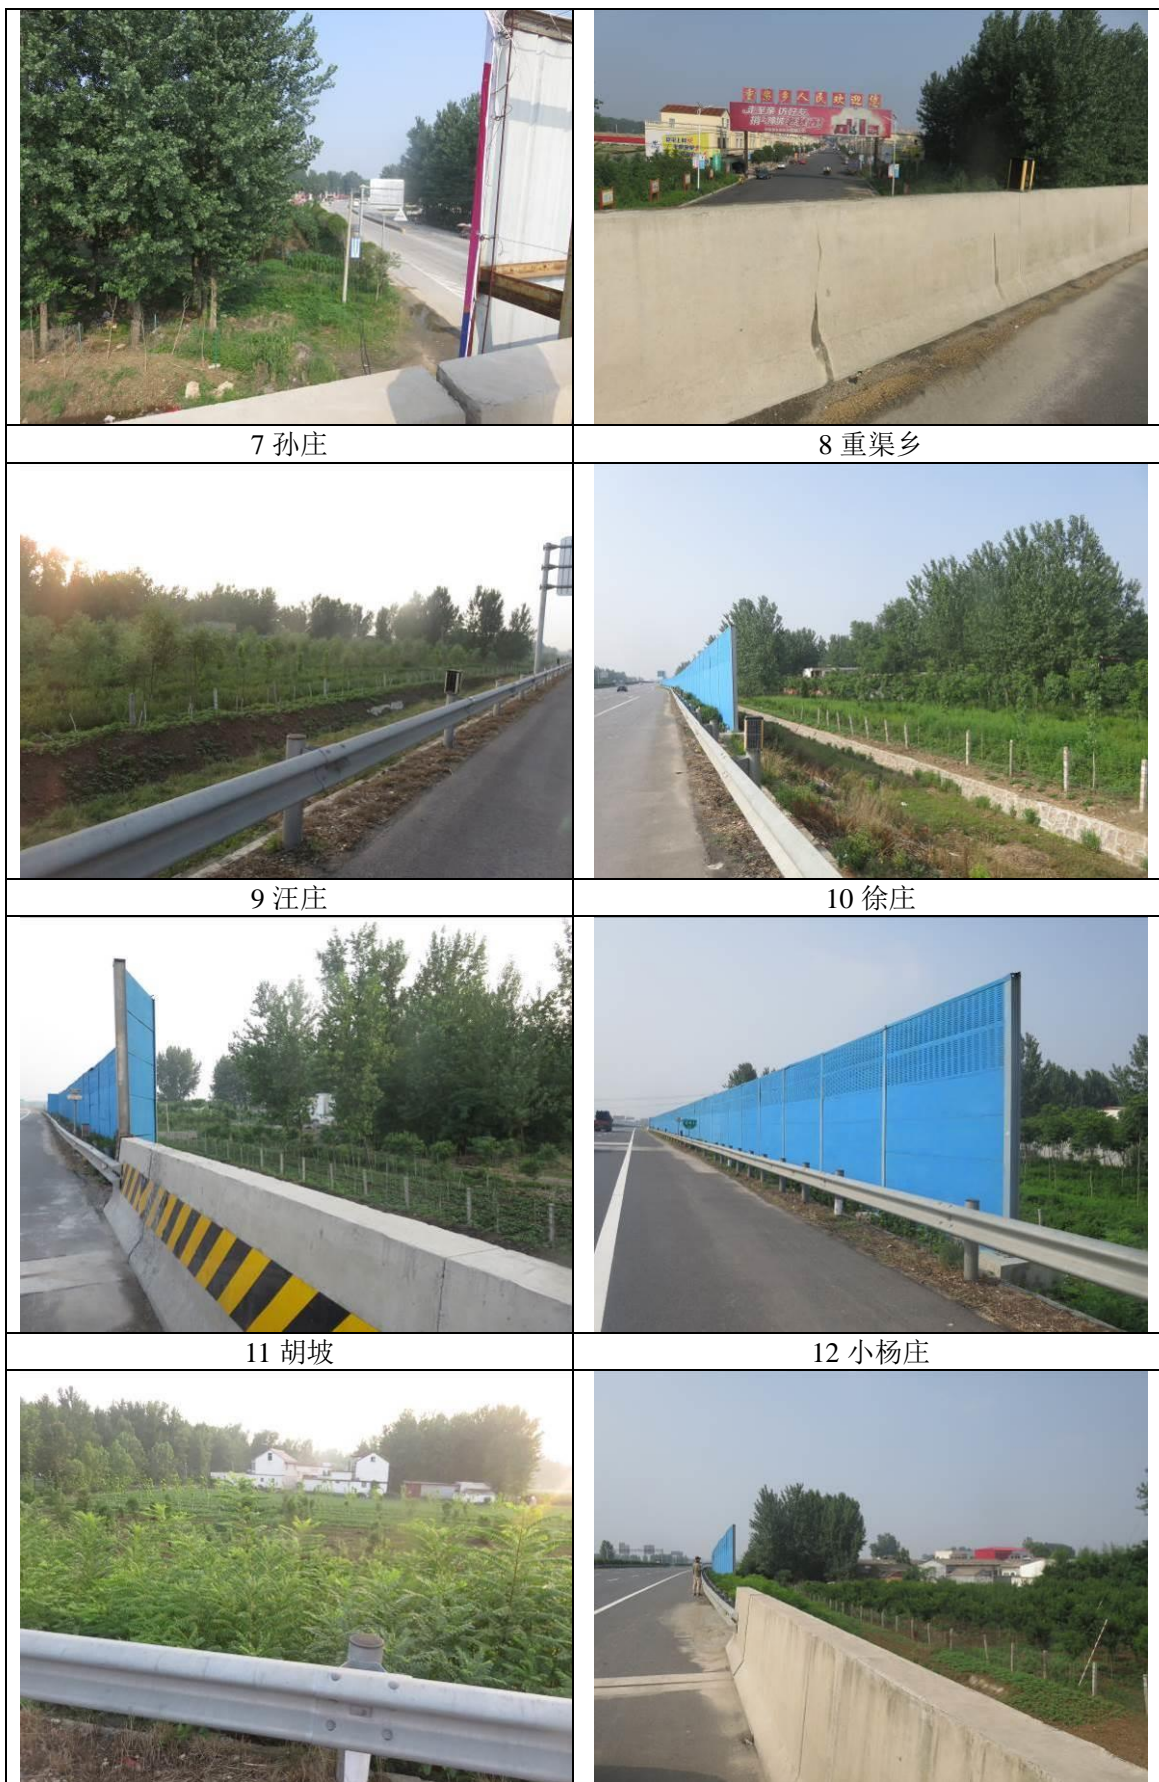
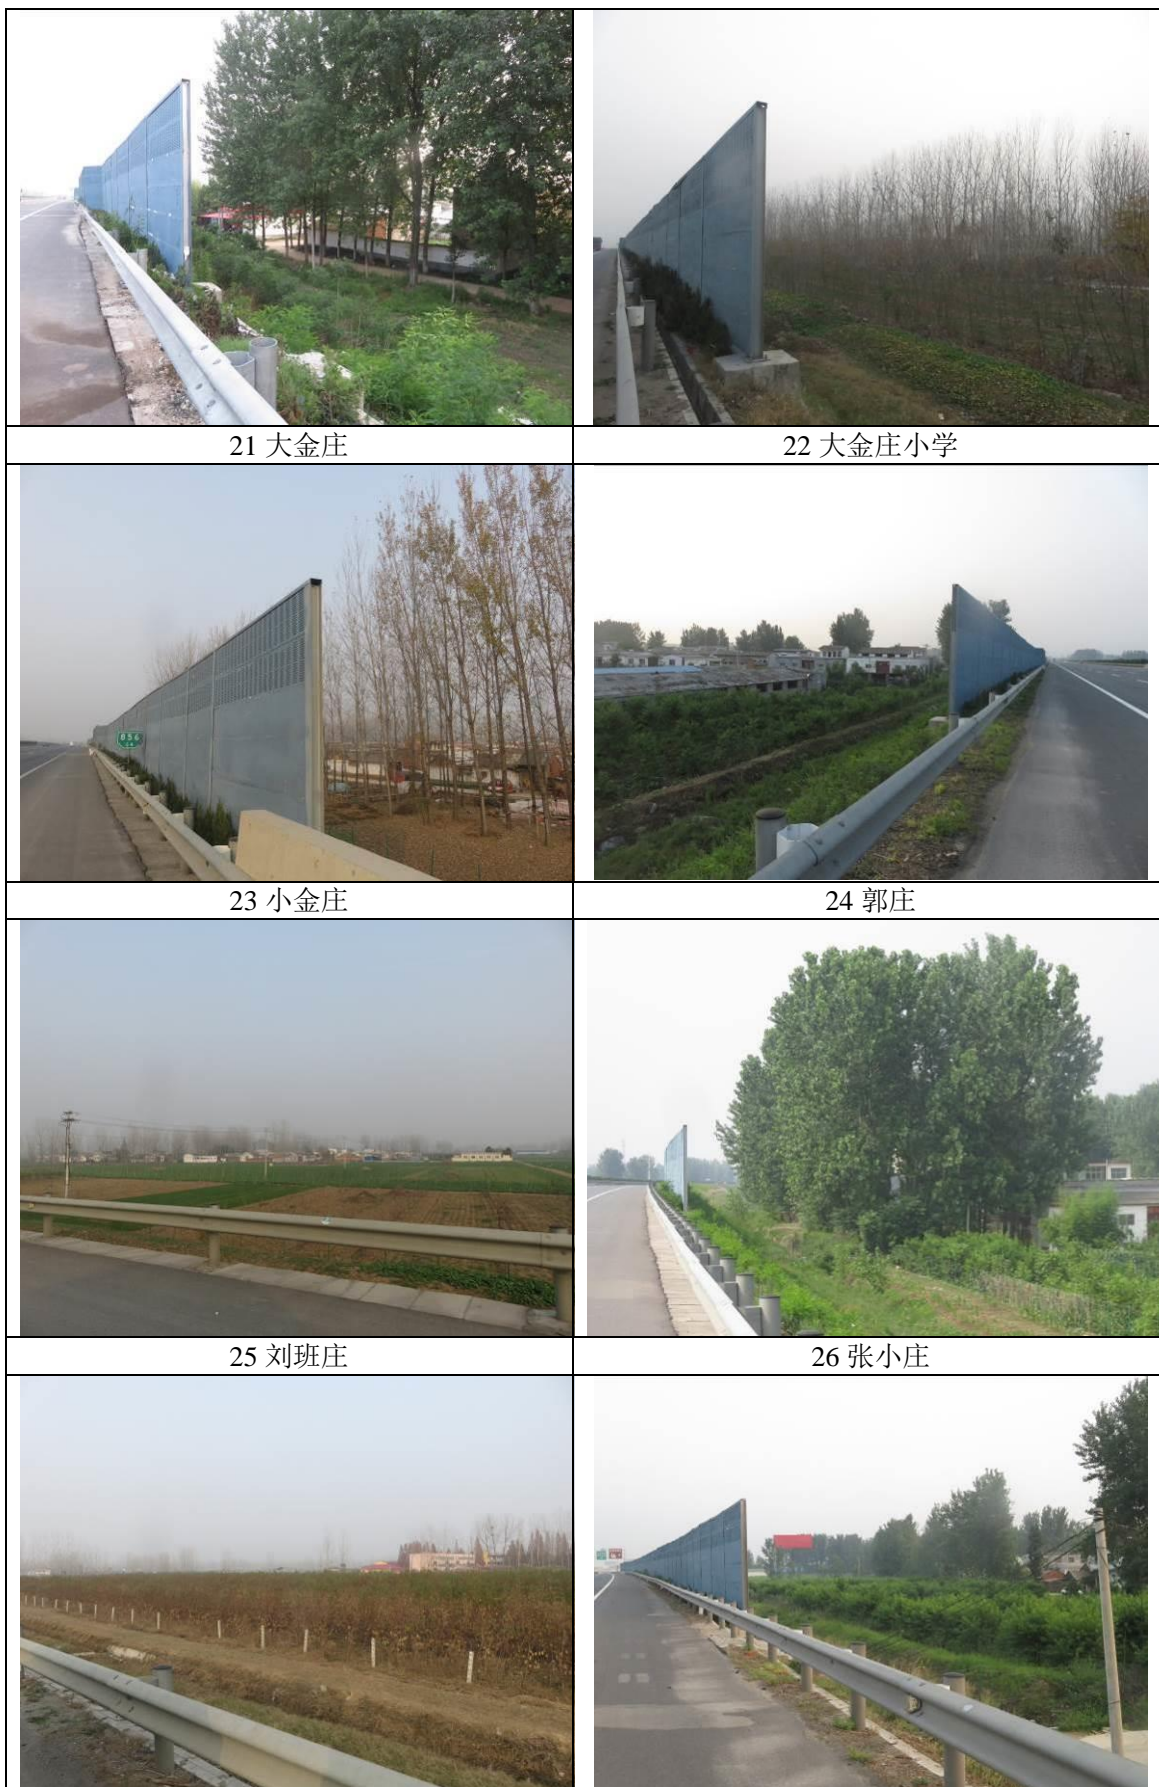
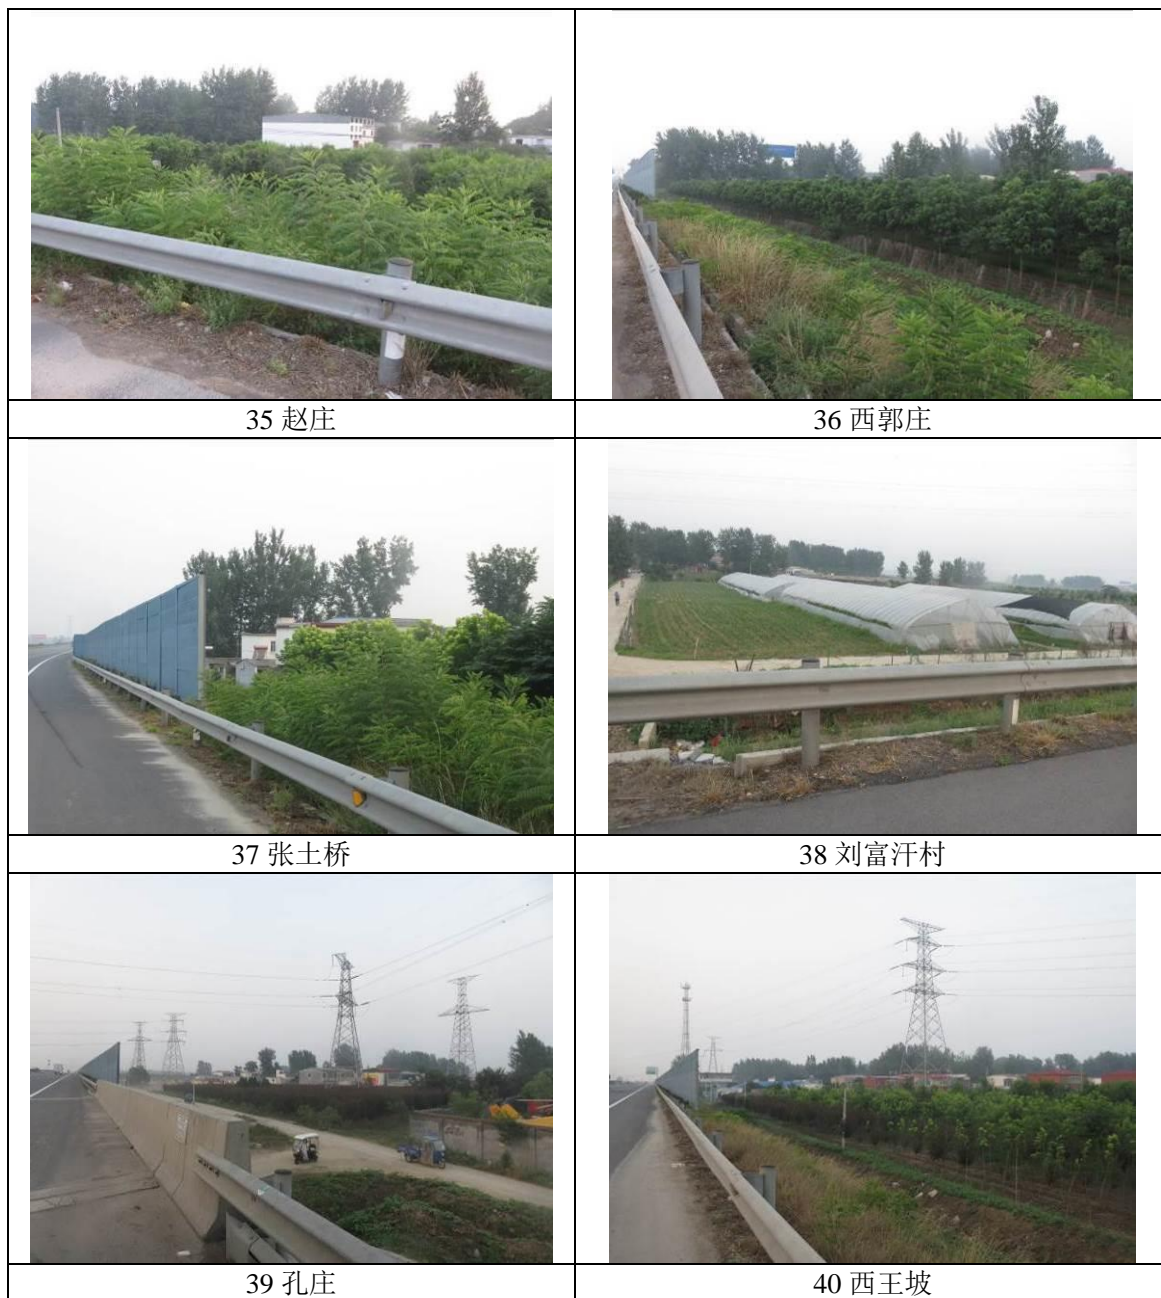
图 1.7-1 沿线敏感点照片

现场照片如下：

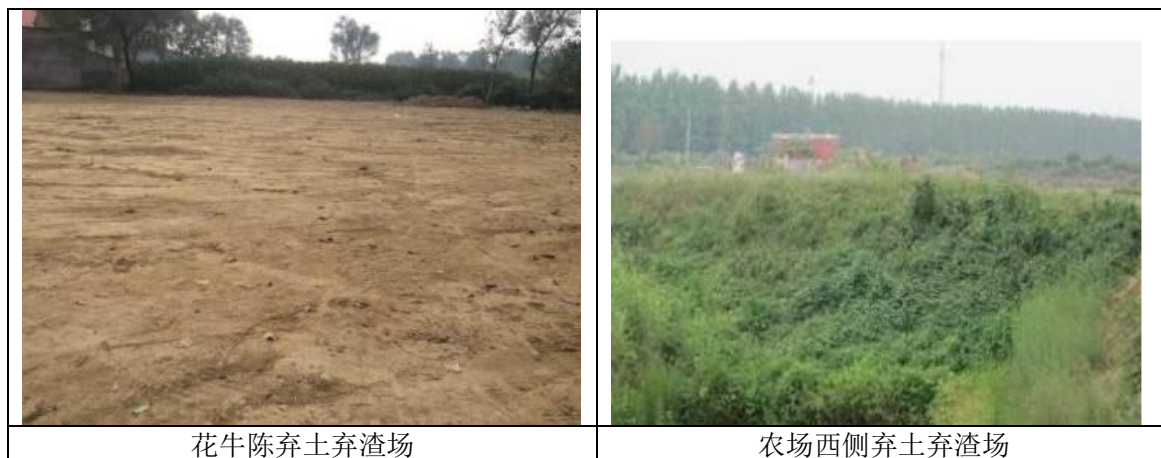
图 6.4-2 弃渣场恢复照片

工程结束后，5 处占地应当村民要求垫高宅基地或填坑造地，其余均已进行了平整，恢复照片见下图。

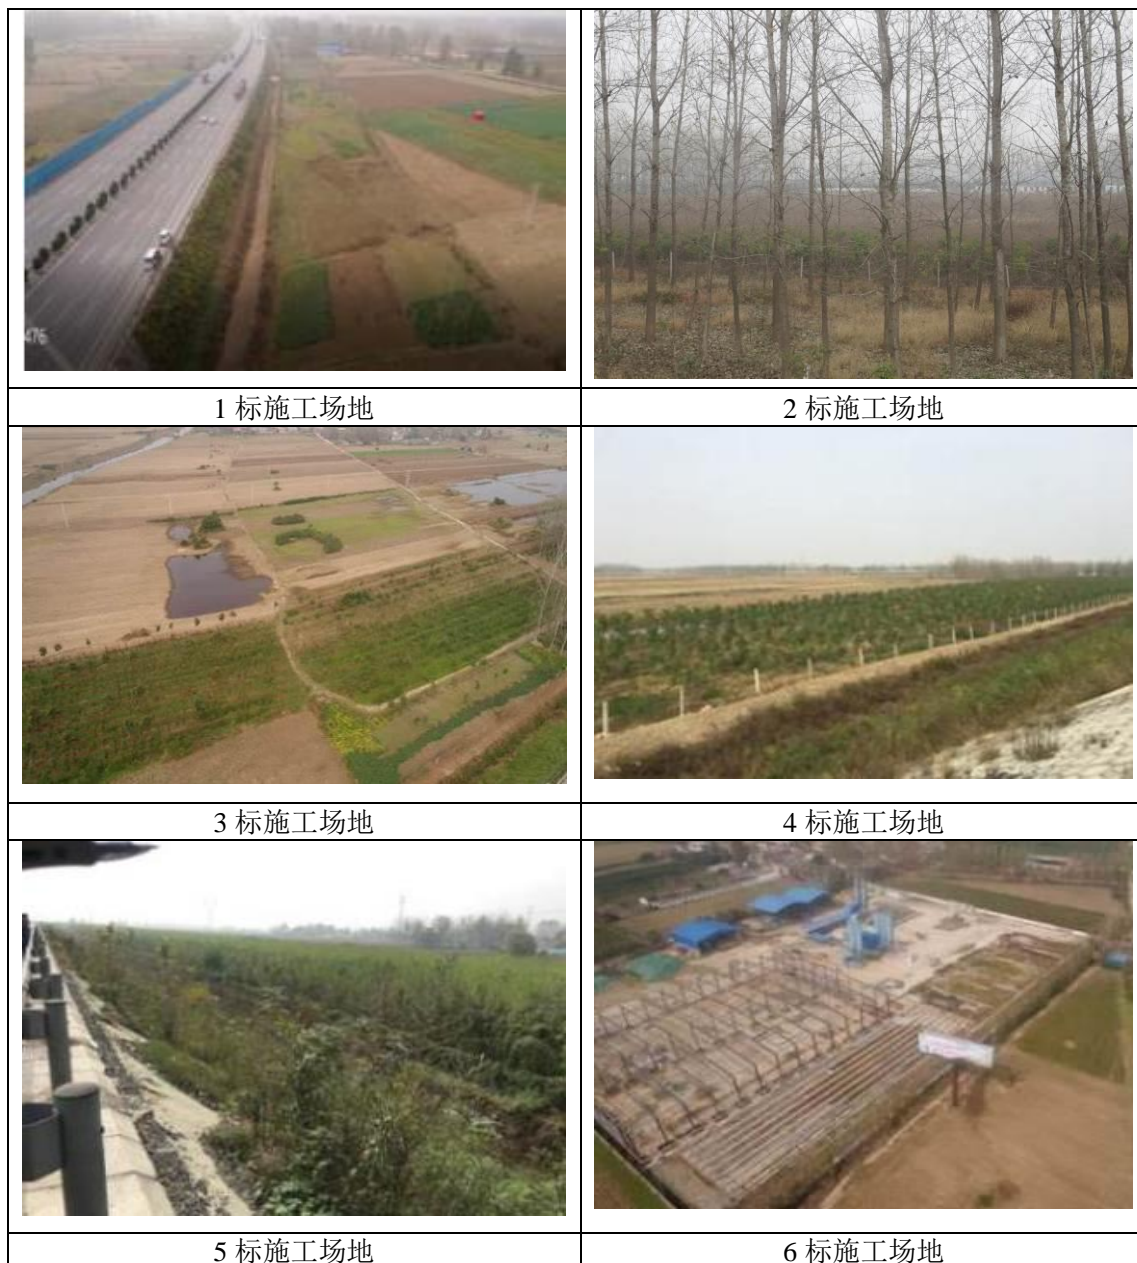
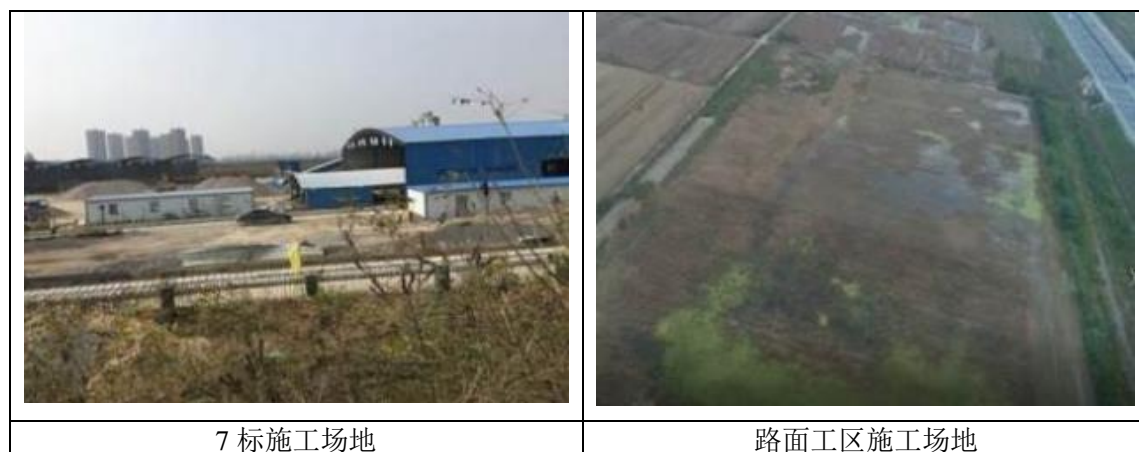
图 6.4-3 临时占地恢复照片

工程结束及时地进行了土地整治，并恢复植被，恢复照片见下图。

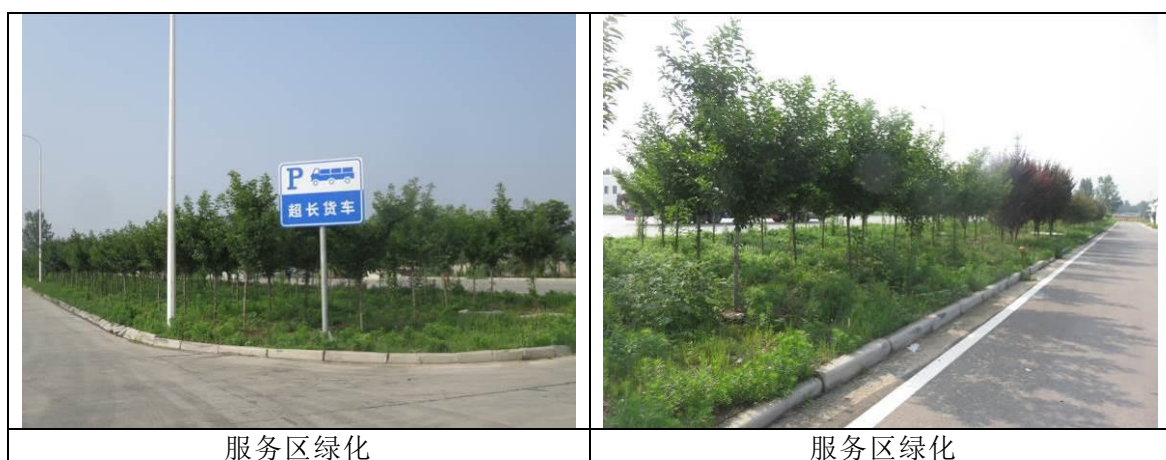
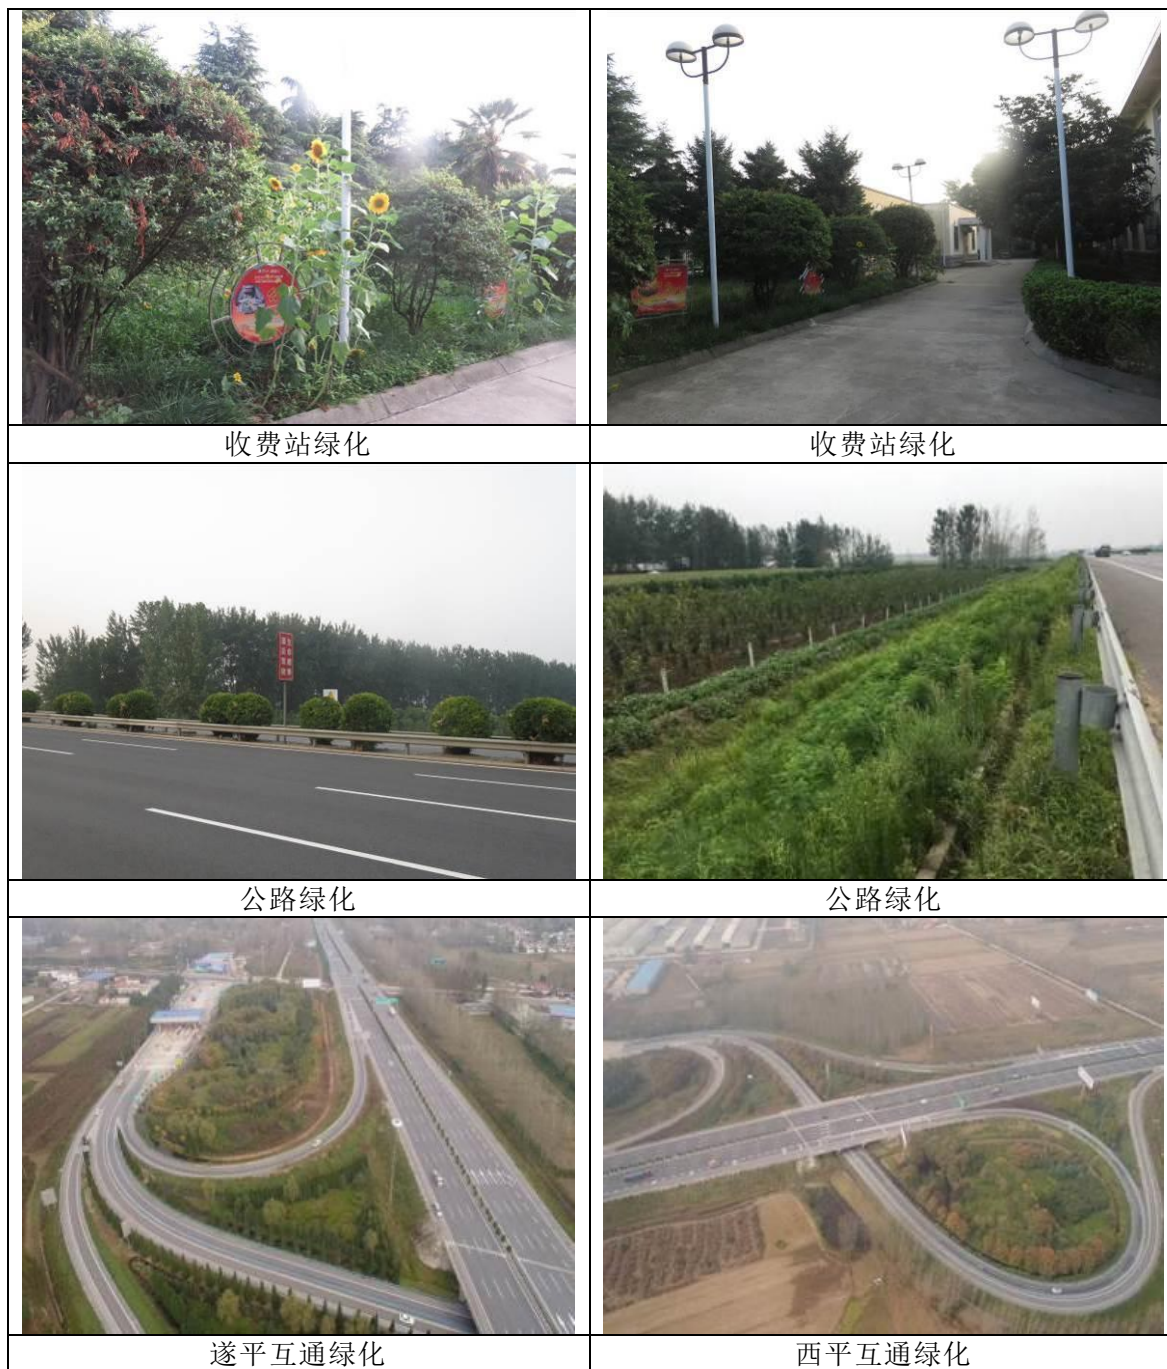
图 6.5-1 沿线绿化照片

综合现场调查情况来看，本项目绿化整体效果较好，沿线绿化工程现场照片见下图。

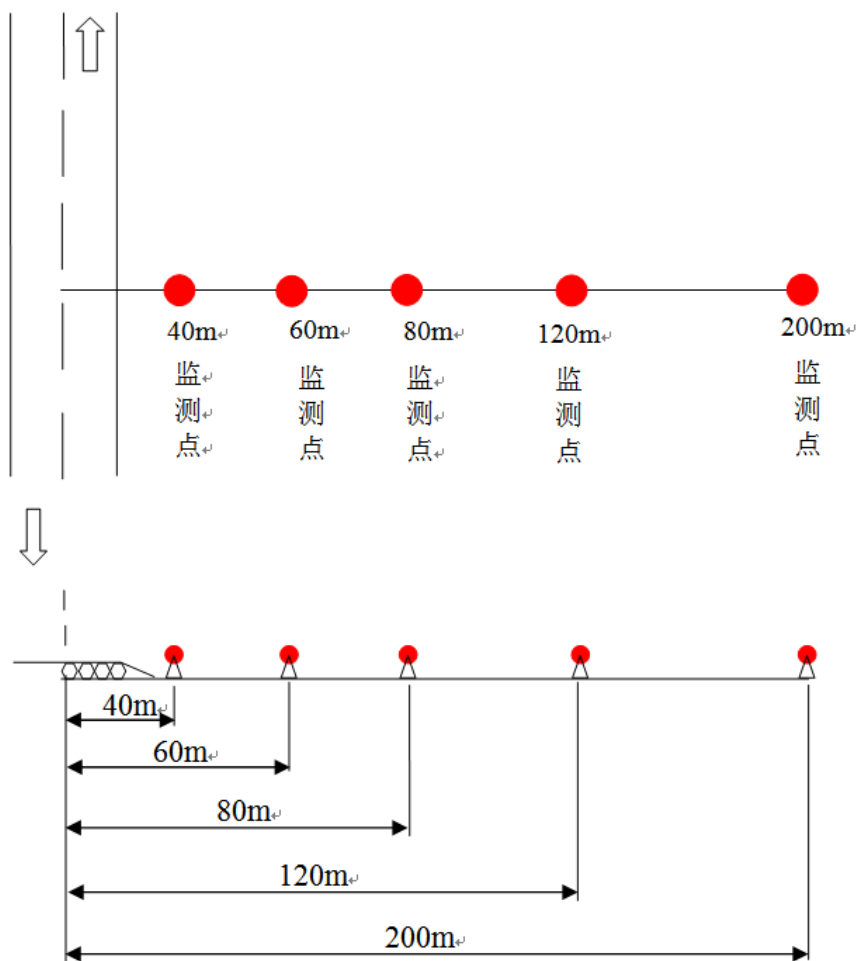
图 7.4-2 噪声监测断面示意图

（3）监测频率：连续监测 2 天，昼间 2 次，夜间 2 次（22:00~24:00 和 24:00~6:00），每次监测 20min，同时观测和记录监测时段相应的交通量（按小、中、大型车记录交通量）；

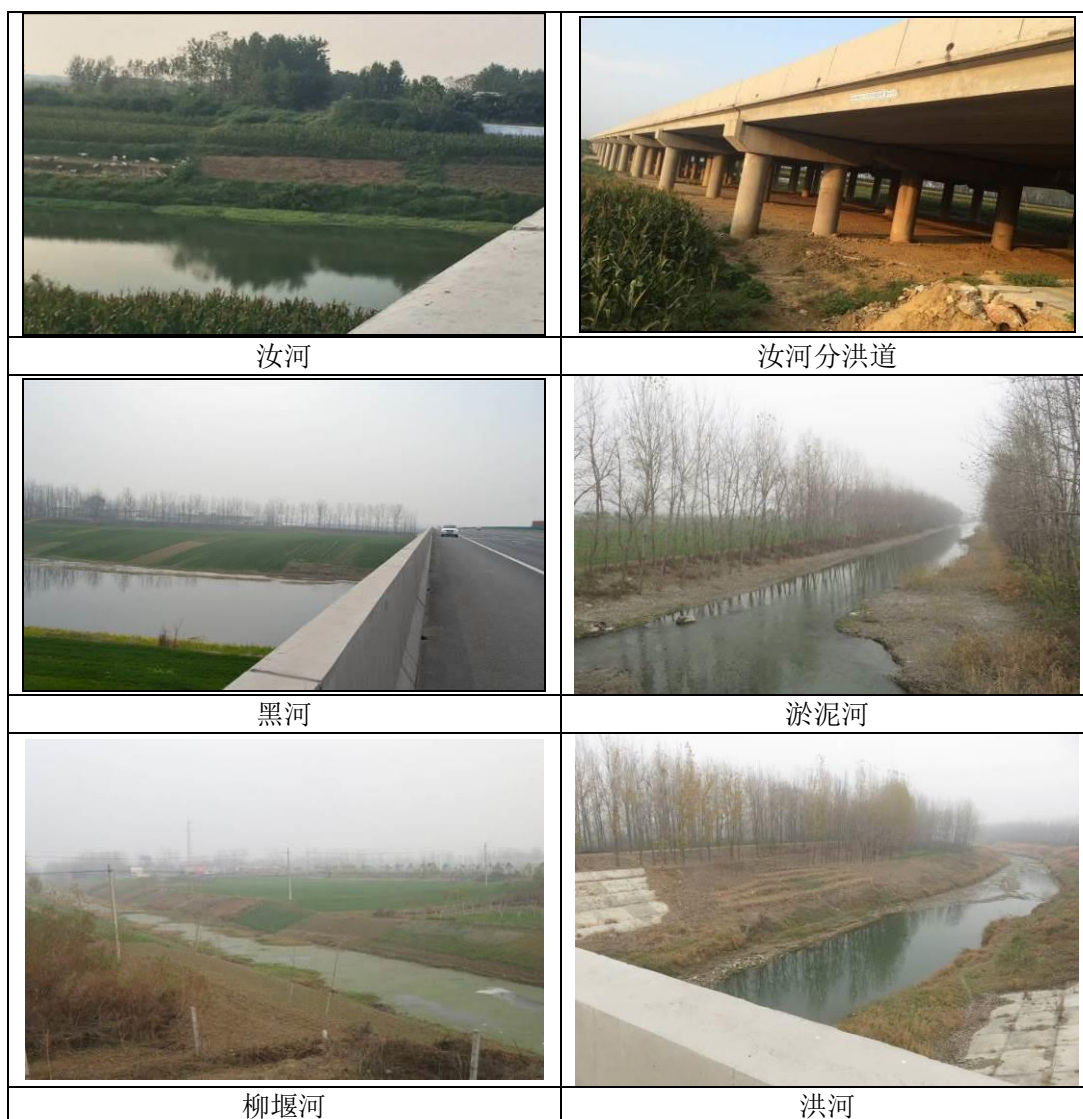
图 8.1-1 公路沿线河流照片

调查期间，验收范围内主要地表水敏感目标为黑河、淤泥河、洪河、仙女池河、柳堰河、反修河、奎旺河、汝河、汝河分洪道。除黑河是V类水体外，其余河流水质均为IV类。黑河、淤泥河、洪河、仙女池河、奎旺河等河流水量较小，河道较窄。汝河、汝河分洪道桥桥位处相对河道较宽，河道较为顺直。地表水照片见图 8.1-1、水系图见图 8.1-2。

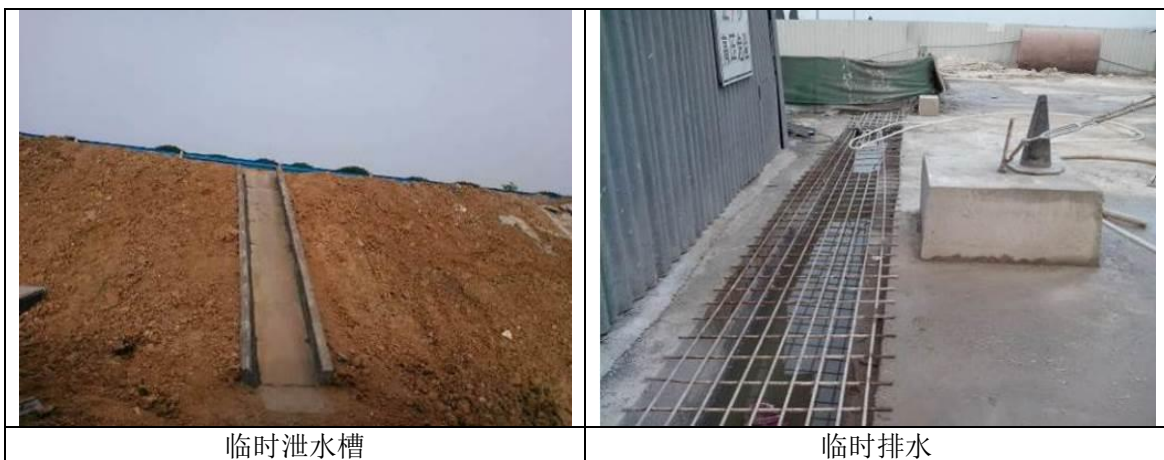
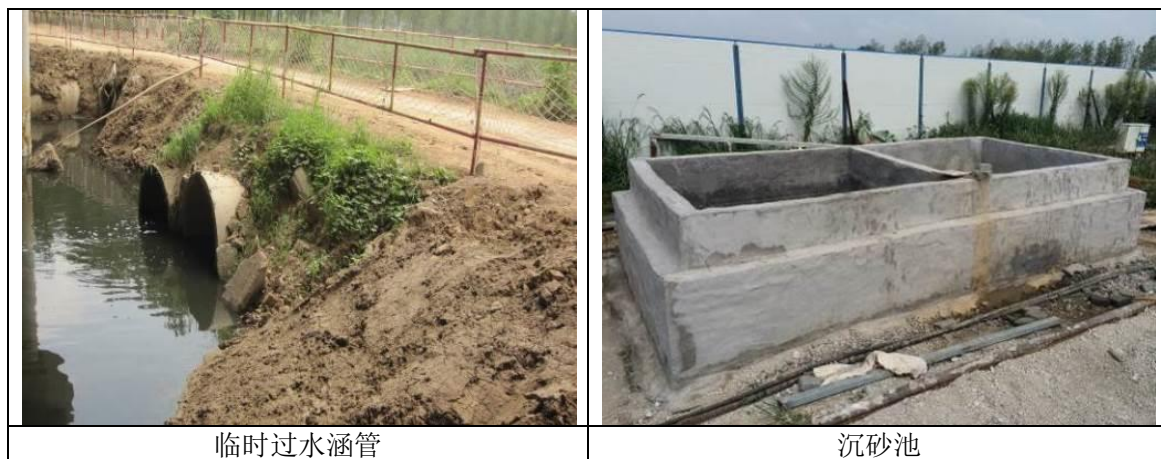
图 8.2-1 水环境防治措施

本项目较好落实了环评报告书及其批复关于施工期地表水保护和水污染控制方面的环保措施，措施效果总体良好。施工对沿线河流水质影响主要发生在跨河桥梁段涉水工程施工初期，影响范围一般在桥位上游 100m 至下游 500m 河段，主要影响为水质浑浊（主要污染物为 SS），在桥梁施工中后期其影响明显降低，桥梁建成后其影响已消除，总体来看，施工对沿线河流水质影响较小。工程施工期间，未发生因工程施工产生的突发水质污染事故。

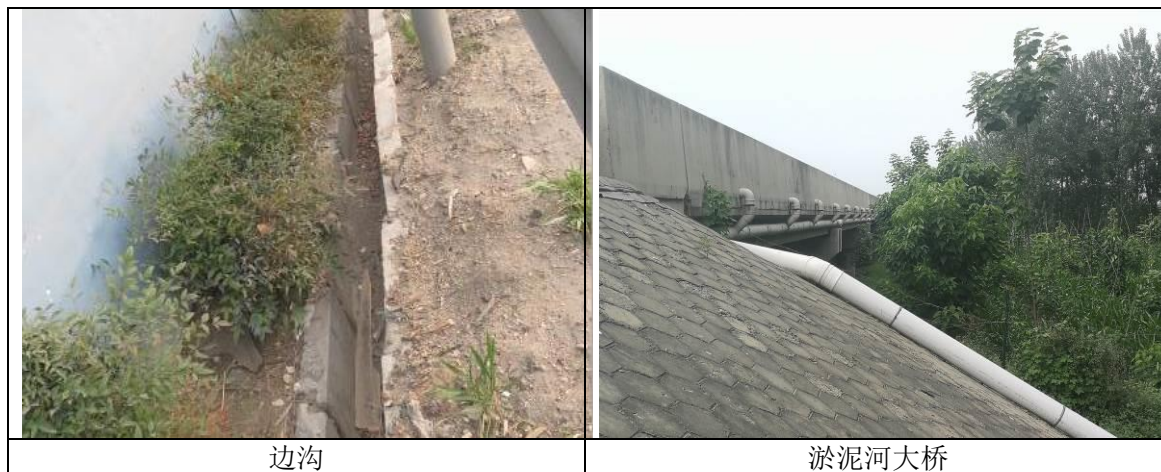
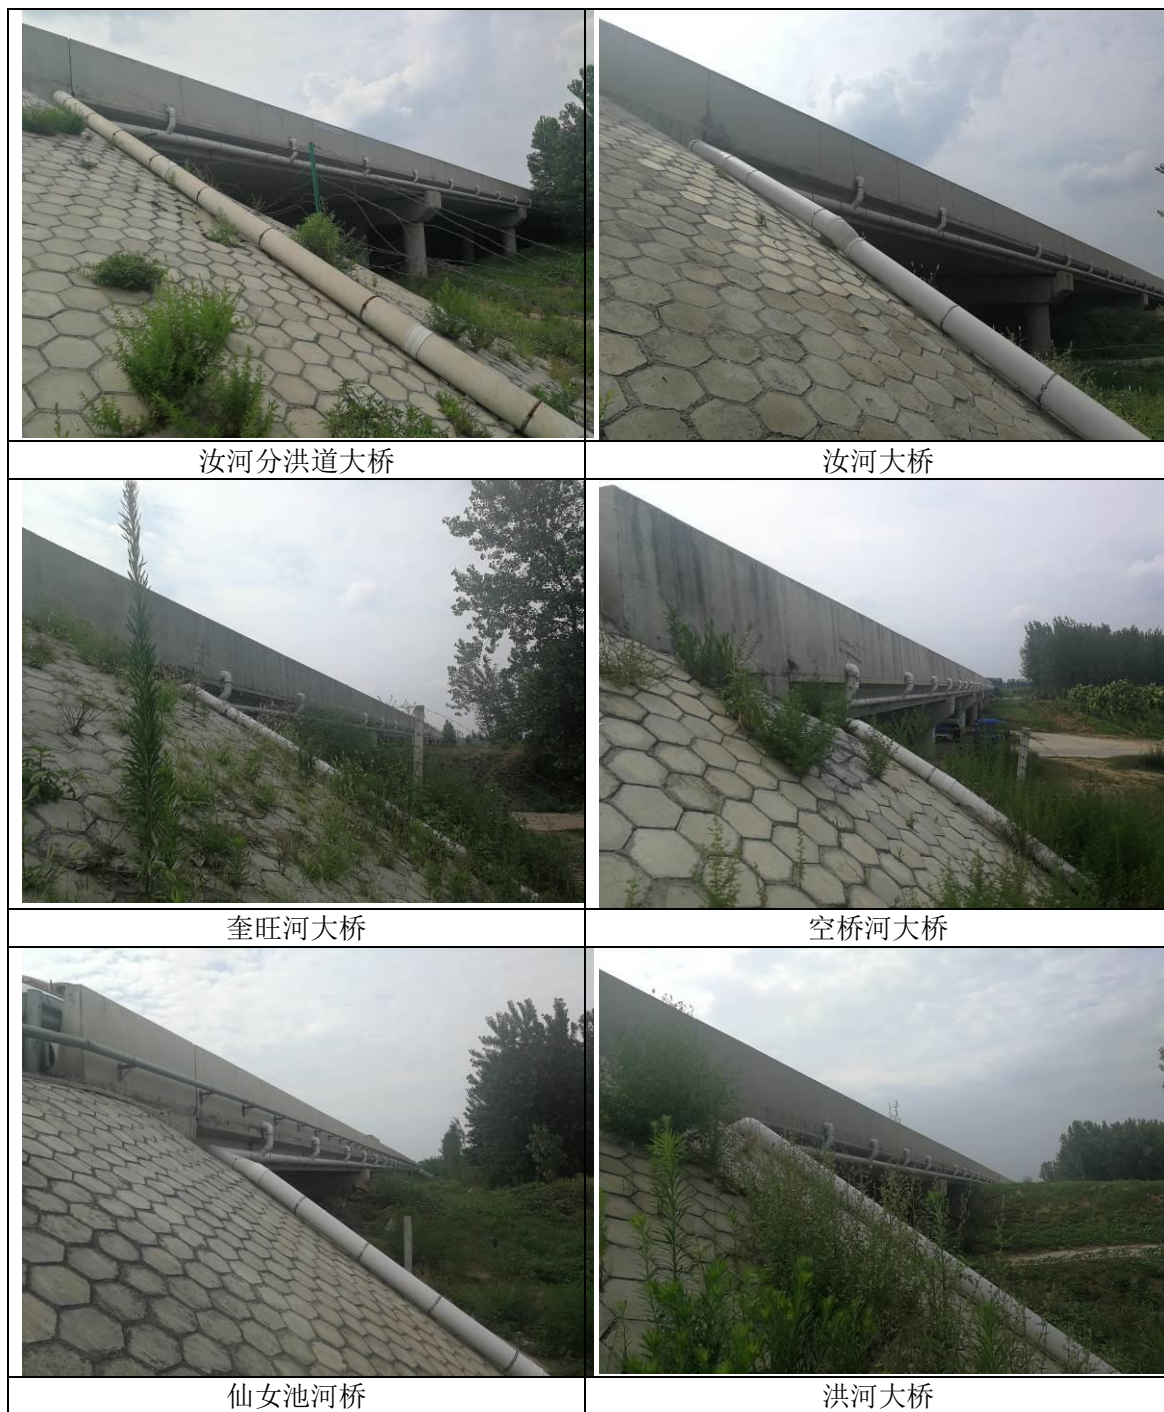
图 8.3-1 营运期地表水防治措施

(2) 驻马店服务区产生的生活污水，经处理后排出至边沟；遂平、西平、驻马店收费站和遂平养护工区使用污水处理设备。根据监测结果，污水达标排放；

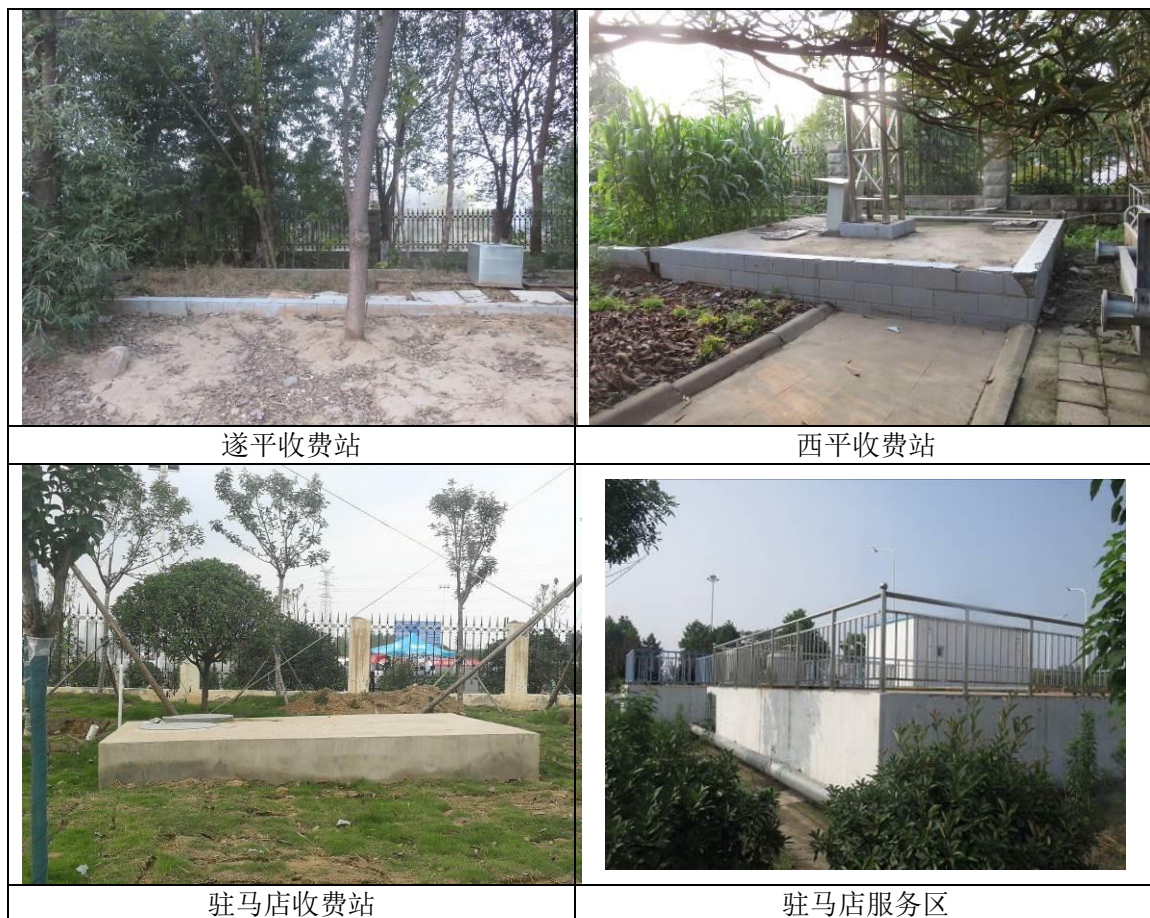
图 8.3-3 沿线服务设施污水处理设施

体化污水处理设备，经处理后满足《污水综合排放标准》（GB8978-1996）二级标准，排放边沟或市政，满足环评。沿线收费站污水处理设施工艺流程见图 8.3-2，污水处理设备照片见图 8.3-3；服务区污水处理设施工艺流程见图 8.3-4，污水处理设备照片见图 8.3-5。污水处理情况见表 8.3-1。

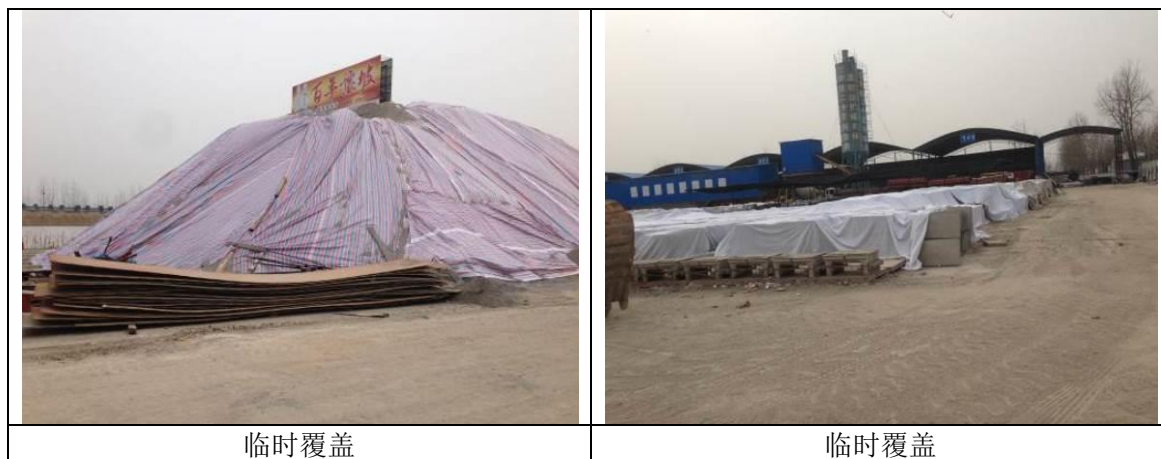
图 9.1-1 大气污染防治措施照片

施工单位安排专门的洒水台车对工程施工区域和临时占地区产生扬尘区域进行洒水抑尘，同时充分利用既有公路，减少了路面硬化等防尘措施，同时满足降低路面扬尘的要求。施工散装材料密闭或加盖帐篷等环境空气污染控制措施，堆料场远离居民区并设置有遮盖、洒水等防护措施，总体来看，落实了环境影响报告书及其批复中规定的环境空气污染控制措施。调查单位对影响区内居民进行了走访调查，接受调查者普遍表示对施工行为表示理解，认为施工影响是暂时的，且建设单位采取了一定保护措施。

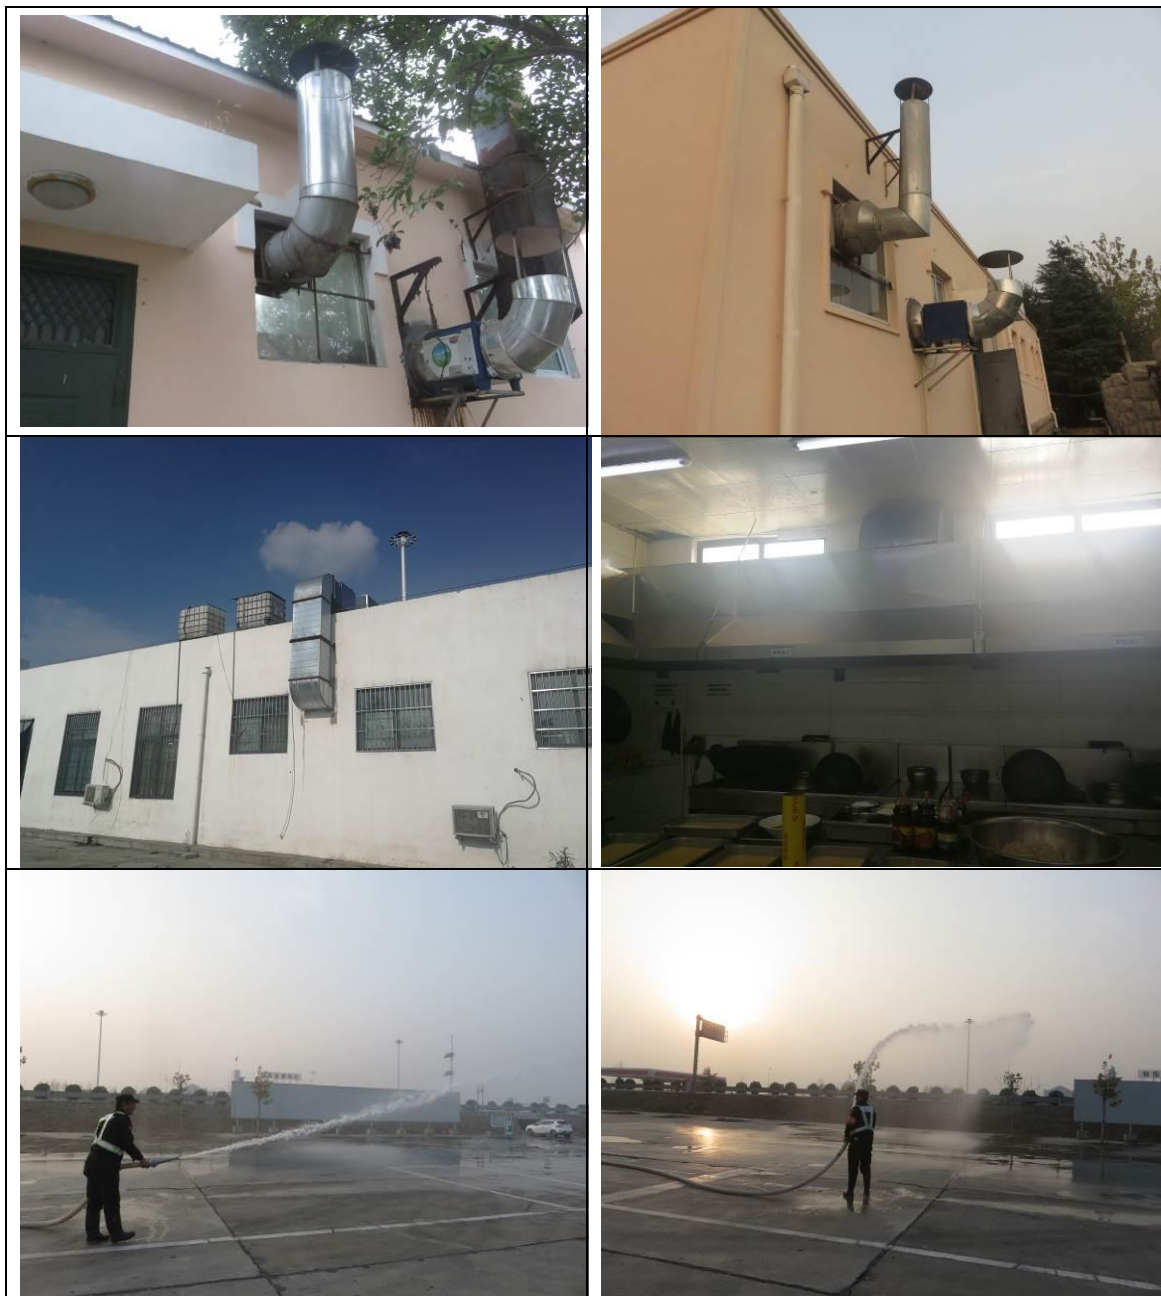
图 9.1-2 大气污染防治照片

经调查，工程附属设施安装有油烟净化装置，见图 9.1-2 所示。右侧排气筒装有净化装置，左侧排气筒排出的是蒸汽，无需安装。

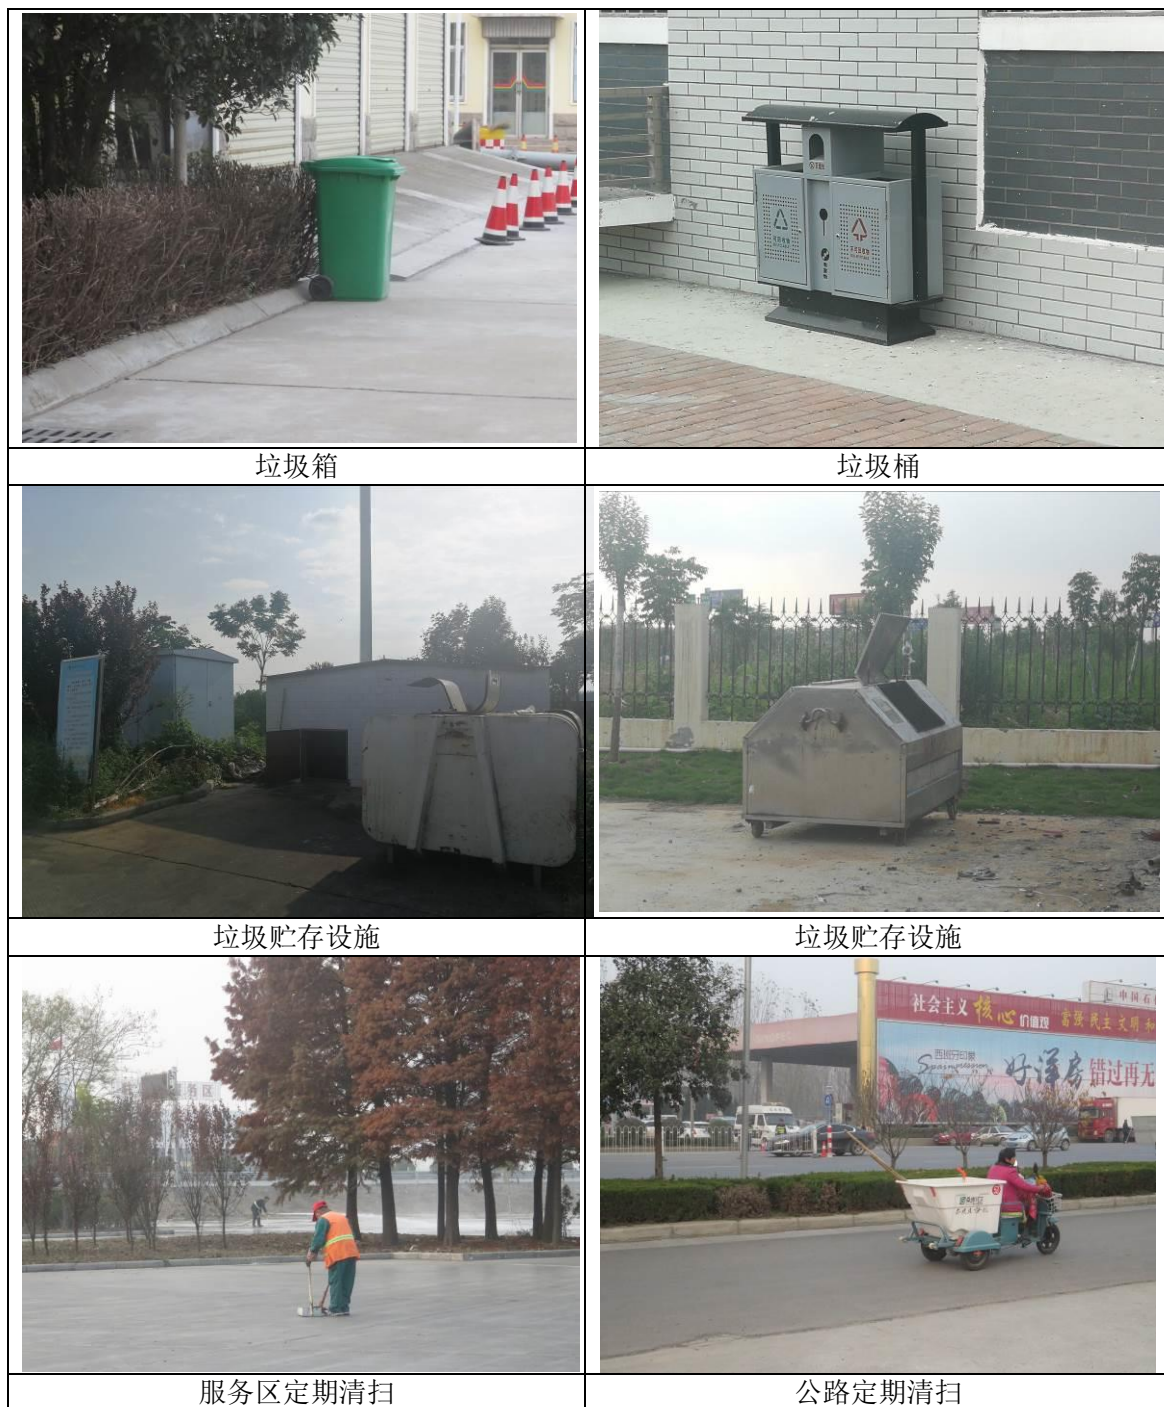
图 9.2-1 服务设施固体废物防治照片

公路沿线服务区、收费站均设有垃圾箱，生活垃圾等固体废物统一收集，由当地城市环境卫生管理处统一收集，定期清运，进行处置。沿线服务设施均与当地环境卫生管理处签署垃圾清运协议，详见附件。本项目产生的固体废物不会对周边环境产生影响。措施照片见图 9.2-1。

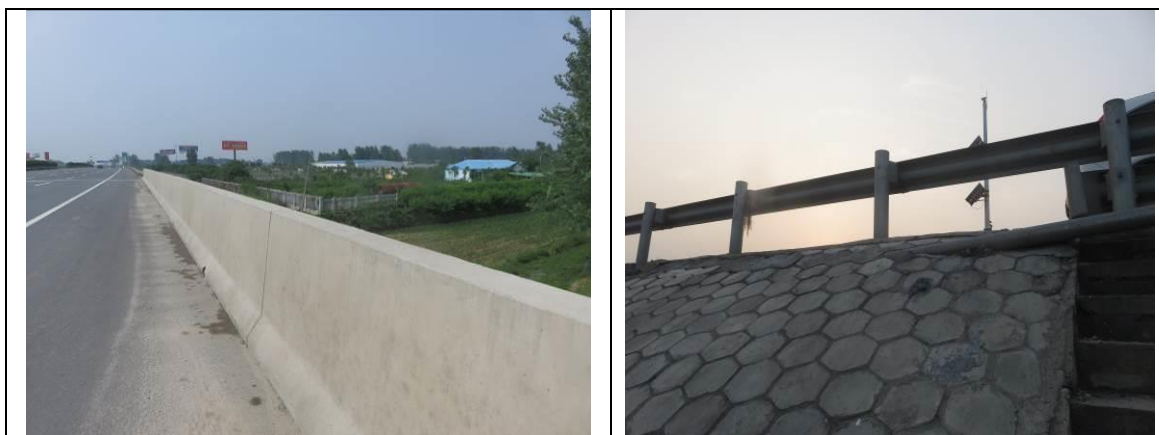
图 10.2-1 防撞护栏

工程大、中桥梁均设置了防撞护栏，公路重要路段设置“谨慎驾驶”警示牌、紧急电话一览表和限速标志等风险防范措施。公路沿线设置了一系列的危险品运输指示、警示和警告标志。如遇暴雨、暴雪、浓雾等恶劣天气造成的交通事故，或运载危险化学品车辆发生重特大交通事故，各运营管理部门及时通知交警、养护所、收费站、急救中心、消防支队等相关部门组织施救。在服务区，收费站设置消防栓，灭火器及过滤式消防自救呼吸器等应急设施、设备。
